Standsicherheitsmängel an Gebäuden

Mängel am Rohbau

Mängel an bestehenden baulichen Anlagen

Standsicherheitsmängel im Rohbau – Mauerwerk + Stahlbetondecke

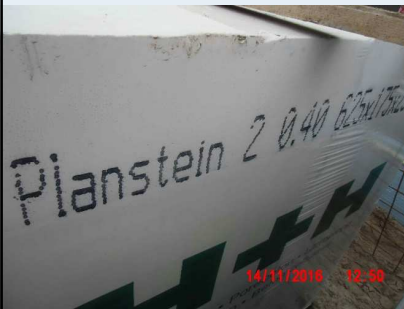
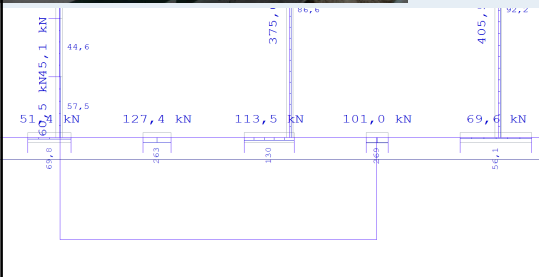
Mängelfeststellung bei Abnahme:

- Fertigung und Verlegung Elementdecke über dem Erdgeschoss **ohne** vorherige **Prüfung / Freigabe** durch Prüfstatiker.
- Innenschale Außenwand: statt KSL 12 (1.4) / IIa gem. Statik wurden Porenbeton-Plansteine Festigkeitsklasse 2 verwendet, auch im Bereich hochtragender Mauerwerkspfeiler unter Balkone.
- Abweichende Ausführung Stb.-Überzug Bereich Giebelfenster – Balken bereits vorbetoniert ohne Bügelbewehrung bis in die Stahlbetondecke – dadurch wirksame Unterzughöhe um 20 cm reduziert.

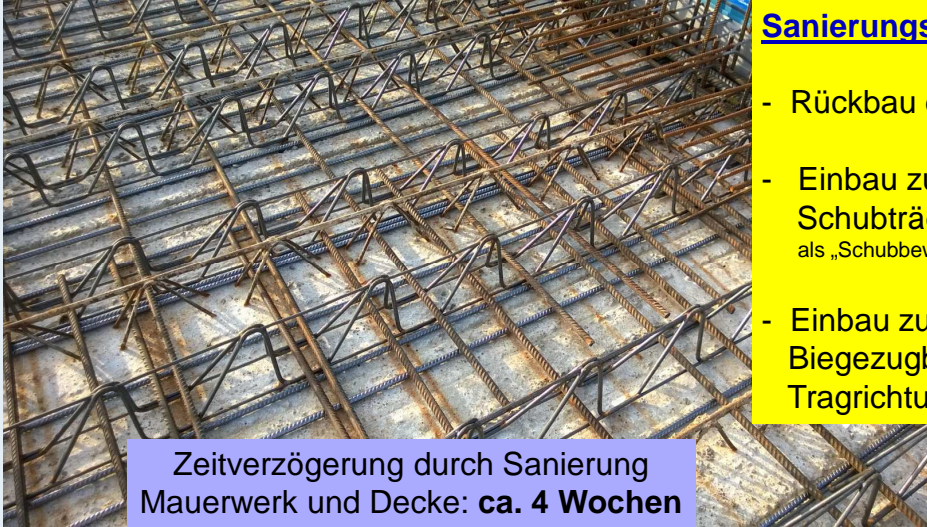
Bei Sichtung der Unterlagen zur Elementdecke wurde festgestellt, dass die Schubbemessung im Bereich der hohen Auflager- und Linienlasten aus dem oberem Geschoss nicht berücksichtigt wurden.

Vorhandene Schubtragfähigkeit : bis ca. 66 kN/m
Erforderliche Schubtragfähigkeit : bis ca. 128 kN/m

Sanierungsablauf:

- Rückbau der oberen Bewehrung
- Einbau zusätzlicher EQ Schubträger (EQ-Träger mit Zulassung als „Schubbewehrung“ im Ortbeton)
- Einbau zusätzlicher erfordl. Biegezugbewehrung in Tragrichtung der Elementplatten

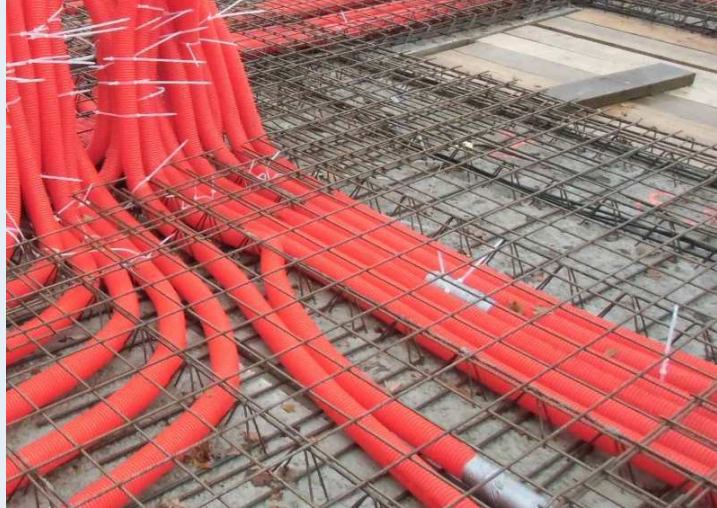
Problem:

Rohrstränge werden in der Regel bei der Bemessung der Stb.-Decken nicht erfasst (z. Bsp. in Form von Aussparungen).

Durch die gebündelte Anordnung der Rohrstränge wird die Tragfähigkeit der Decke geschwächt, insbesondere wenn diese quer zur Haupttragrichtung verlaufen.

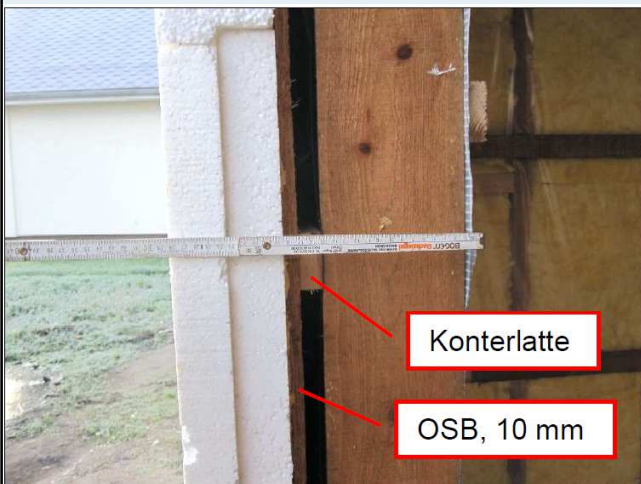
- Außenwand: Die Beplankung wurde anstatt auf den tragenden vertikal-Rippen auf eine konstruktive Konterlattung befestigt.
- Alle Außenwände sind ohne Zug-Verankerung zur Gründung errichtet worden.

Eine aussteifende Wandscheibenfunktion ist in dieser Bauweise nicht nachzuweisen.

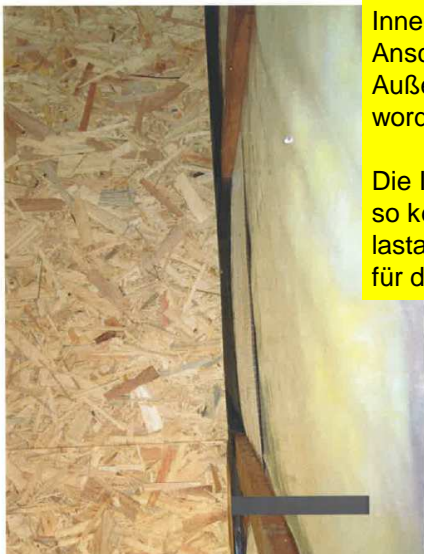
Innenwände sind ohne Anschluss an die Außenwände hergestellt worden.
Die Innenwände haben so keine aussteifende / lastableitende Wirkung für die Außenwand

Bild 6: Luftzwischenraum zwischen Umfassungswand und Querwand. Eine statisch wirksame Verbindung ist nicht erkennbar.

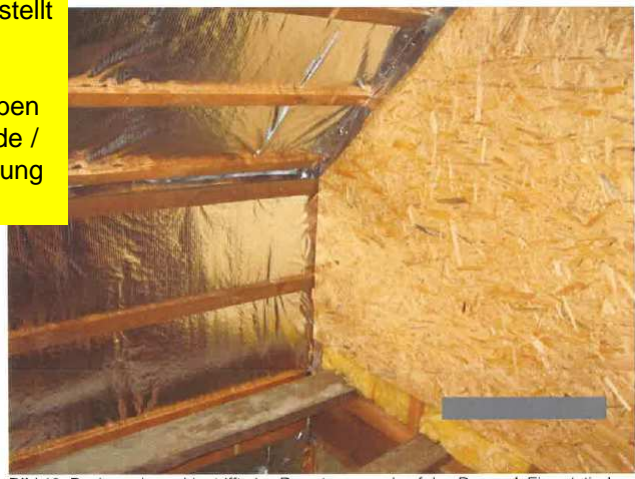
Bild 13: Dachgeschoss; hier trifft eine Rauntrennwand auf den Drenpel. Eine statisch wirksame Verbindung ist nicht erkennbar.

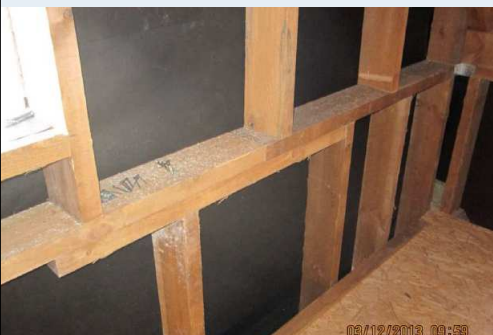
Giebel:
Senkrechte Wandstiele sind im OG in Höhe der Fensterbänke gestoßen.
Eine regelmäßige Geometrie von senkrechten und horizontalen tragenden Riegeln ist nicht vorhanden. Ein wirksames „Trägerrost“ kann nicht nachgewiesen werden.

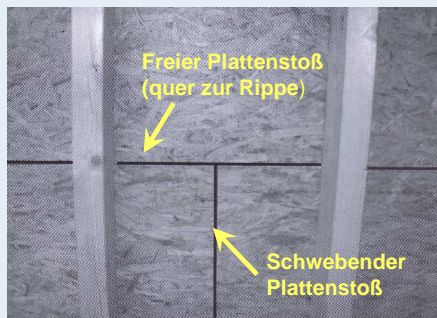
OSB-Platten sind „wild“ bzw. verschnittfrei gestoßen – also mit „freien“ und „schwebende“ Stöße. – für Wände nicht zulässig!!!

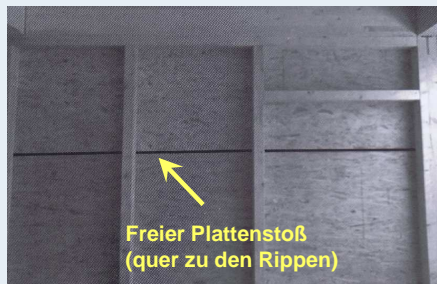
Eine regelmäßige Vernagelung / Verklammerung war außerdem nicht erkennbar.

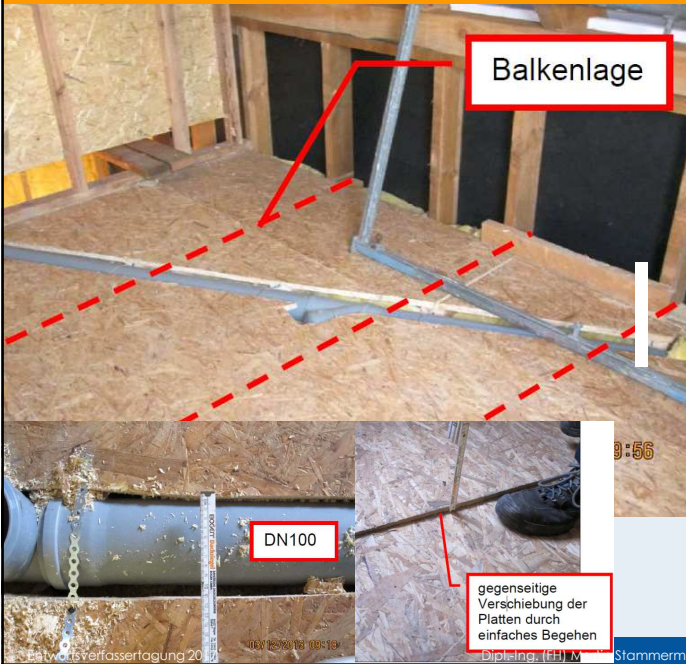
Querschnittsschwächung der Balkenlage durch Rohrstrang:
dadurch verminderte Tragfähigkeit der Balkenlage

- Unterbrechung der OSB-Plattenscheibe
- Schwebende Plattenstöße
- Fehlende Randrippen

Die Deckenscheibenwirkung ist stark eingeschränkt bzw. nicht mehr nachweisbar

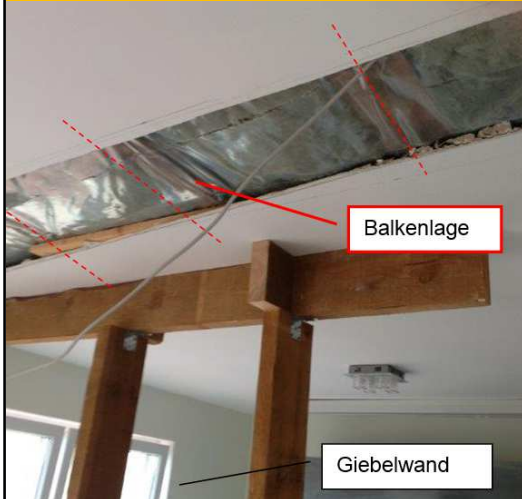
„deckengl. Balken“ mit 2 x 8 / 22 cm
ca. 4,0 m Spannweite

- Spannrichtung Balkenlage gegenüber Ursprungsstatik geändert.
- deckengl. Balken nur konstruktiv als Doppelbalken gewählt, keine Bemessung vorhanden.
- Ausbaulasten infolge Estrich-Beton im OG wesentlich höher als ursprünglich mit 0,52 kN/m² angenommen

Mieter stellt nach Einzug zunehmende Durchbiegungen von ca. 5 cm der Decke fest.
Vermieter veranlasst daraufhin eine Notabstützung.

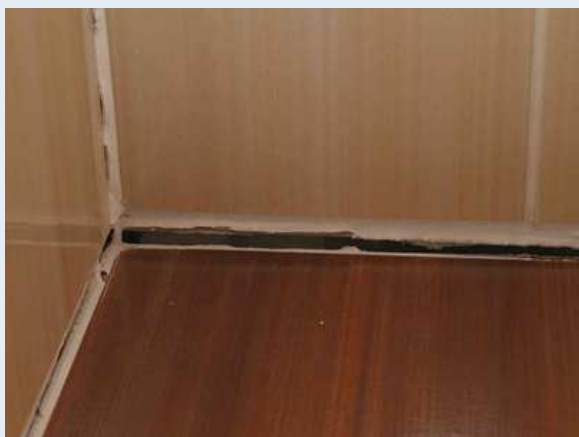
Im Obergeschoss sind infolge der Deckenverformungen deutliche Abrisse des Bodenbelags vom Wandbereich zu erkennen.

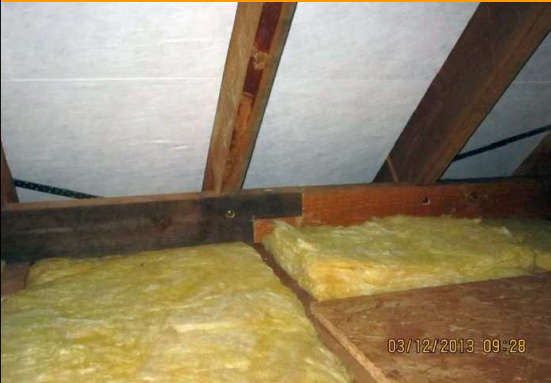
Pfetten der Ursprungsstatik:
b/h = 14 / 26 cm – als
Zweifeldträger

Vorhandener
Pfettenquerschnitt:
b/h = 10 / 15 cm
(Richtholz)

Es stellt sich ein Mischsystem aus Sparren- und Kehlbalkendach ein.

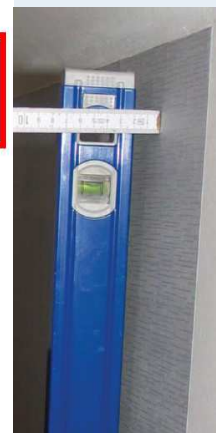
Rest-
querschnitt
ca. 10 cm

Die Dremmelhöhe beträgt abweichend vom Entwurf ca. 95 cm statt 40 cm. Die Wandstiele des Dremmels sind im Deckenbereich stark ausgeklinkt: (Balloon-Framing Konstruktion: Wandstiele werden aus dem Erdgeschoss ins Dachgeschoss hochgeführt)

In den bewohnten Objekten konnten im Bereich der 95 cm hohen Dremmel teilweise Lotabweichungen von ca. 2-3 cm festgestellt werden.

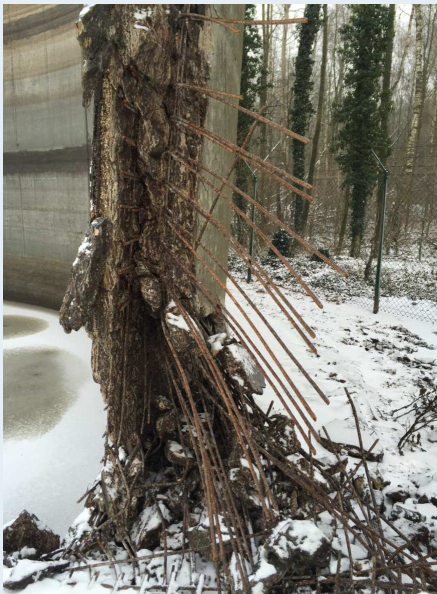
Hier: Stahlbetonwandelement wurde durch das schlagartige Versagen aus der Bewehrung herausgerissen.

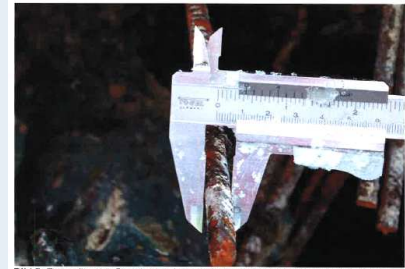
Schadensursache:

- Mangelnde Betondeckung im Einschnürungsbereich
- In den Bohrkernen im Bereich der vorgelagerten Verkehrsfläche wurden erhöhte Chlorid Konzentrationen festgestellt. Dadurch wurde die Betonstahlkorrosion begünstigt.

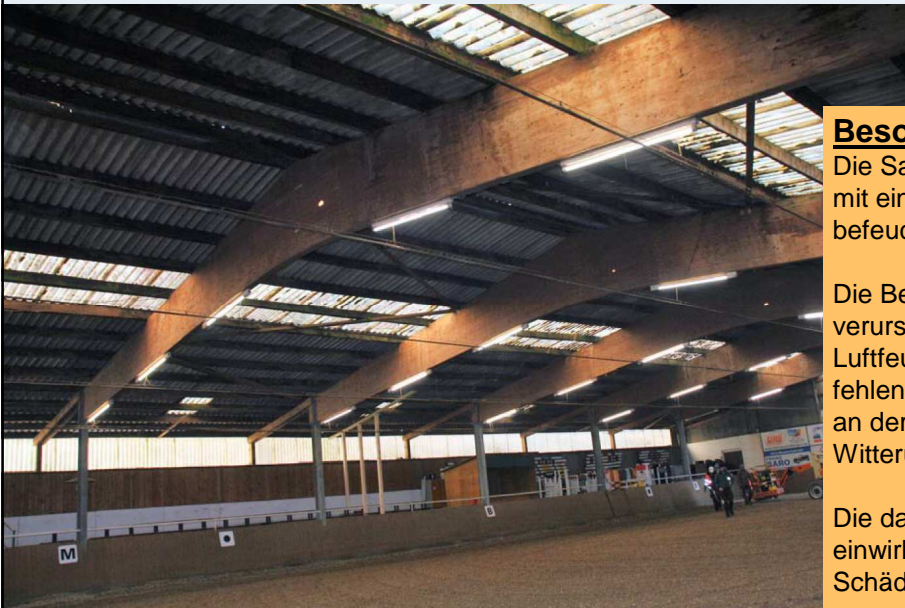
Die Sandfläche des Hufschlags wird mit einer Beregnungsanlage befeuchtet.

Die Befeuchtung der Sandfläche verursacht eine entsprechende Luftfeuchtigkeit, die aufgrund der fehlenden Dämmung und Belüftung an der Dachhaut bei ungünstiger Witterung kondensiert.

Die dauerhafte Feuchtigkeits- einwirkung hat zu erheblichen Schäden an der Konstruktion geführt

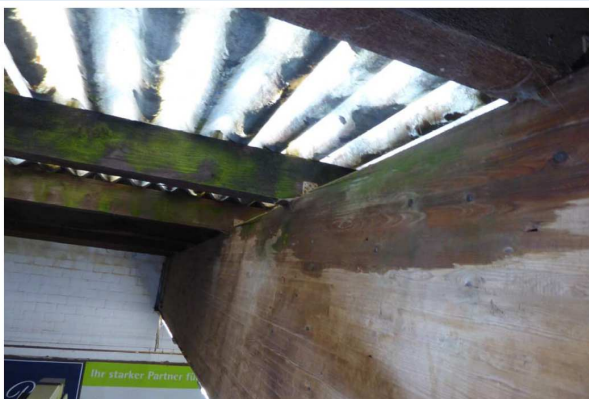
Wasserfilm und Algenbildung auf der Holzkonstruktion

Holzfeuchtemessungen zwischen 34,5 und 41%
(Gleichgewichtsfeuchte Bauholz ca. 12 %)

Bei den gemessenen Holzfeuchten wäre die Tragfähigkeit nach alter Norm um 1/3 zu verringern!

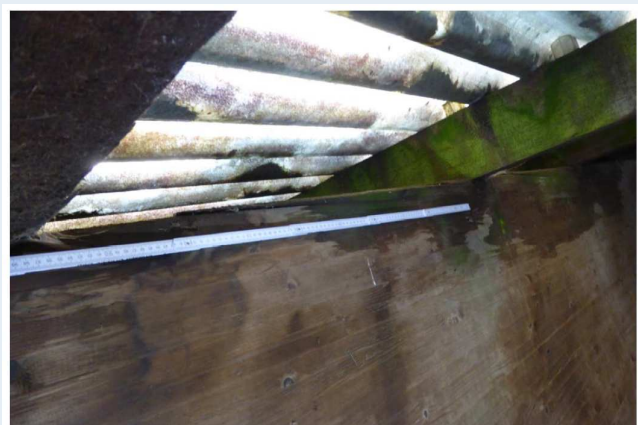
Aufreißen der Leimfugen im Bereich der angeschnittenen Lamellen (Delaminierung) infolge Feuchtigkeit

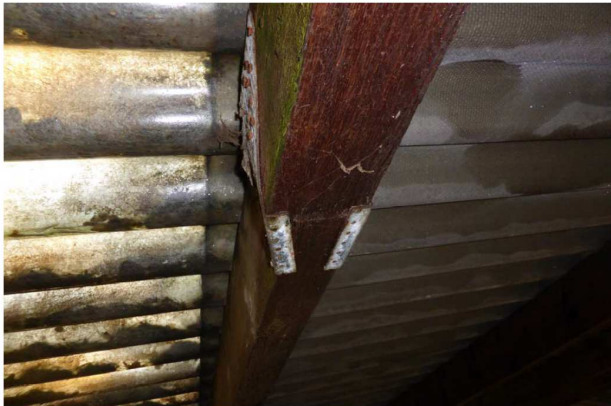
- Mangelhafte Ausführung Pfettenstoß als Gerbergelenk
(unterschiedliche Querschnittsbreiten der Holzpfetten im Stoßbereich)
- Korrosion an den Blechformteilen und Kammnägel

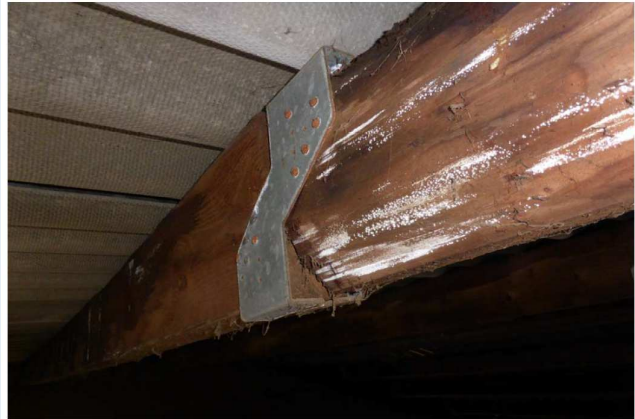
Pfette mit Schimmelpilzbefall

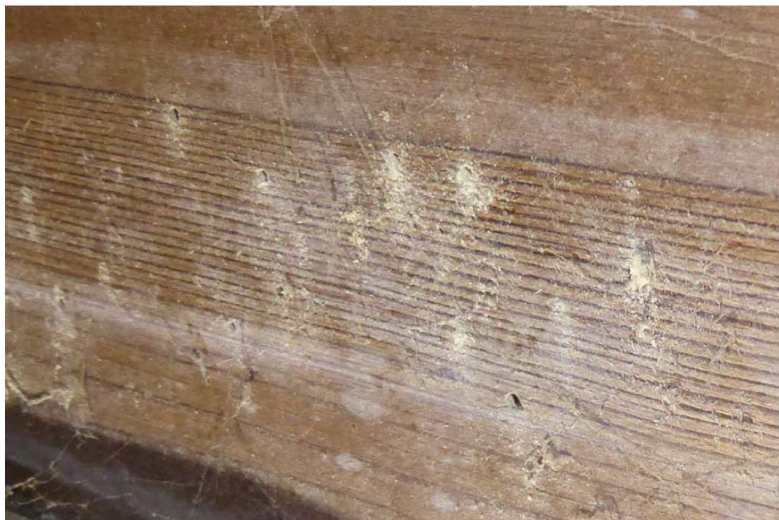
Befall von holzerstörenden Insekten, hier der gemeine Nagekäfer (Holzwurm), begünstigt durch Holzfeuchte und fehlendem Holzschutz

Bild 10: Binder 2 - Schlupflöcher holzerstörender Insekten.
