Standsicherheitsmängel an Gebäuden

Mängel am Rohbau

Mängel an bestehenden baulichen Anlagen

Standsicherheitsmängel im Rohbau – Mauerwerk + Stahlbetondecke

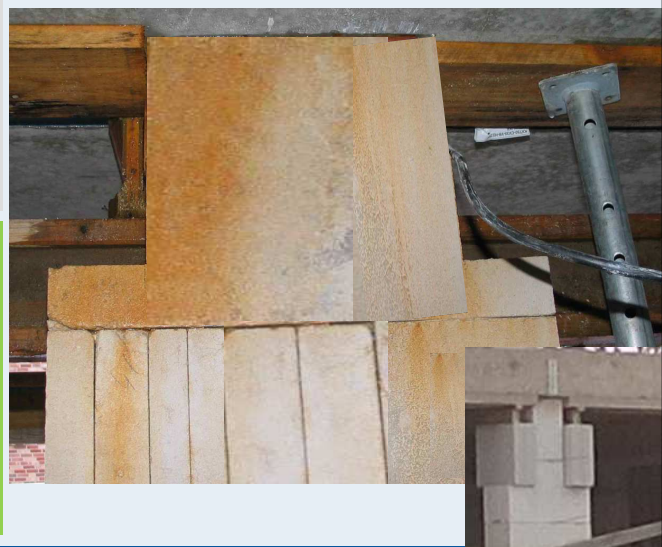
Die Pfeiler werden im Bereich der Wandköpfe häufig eingeschnürt, um Auflager für die Rolladenkasten herzustellen.

Bei einem 49er Pfeiler verbleiben z. B. am Wandkopf bei beidseitiger Einschnürung:

$49 - 2 * (12 + 4) = 17$ cm Auflagerbreite.

(Aufstandsfläche = $17 \times 17,5 = 298$ cm² << 400 cm²)

- Überschreitung der zul. Druckspannungen am eingeschnürten Pfeilerwandkopf (Die Einschnürung bleibt i. d. R. beim Nachweis unberücksichtigt.)
- Bei Mauerwerkspfeiler aus Porenbeton gelingt i. d. R. bei hohen Auflasten nicht der Knicksicherheitsnachweis in Pfeilermitte.

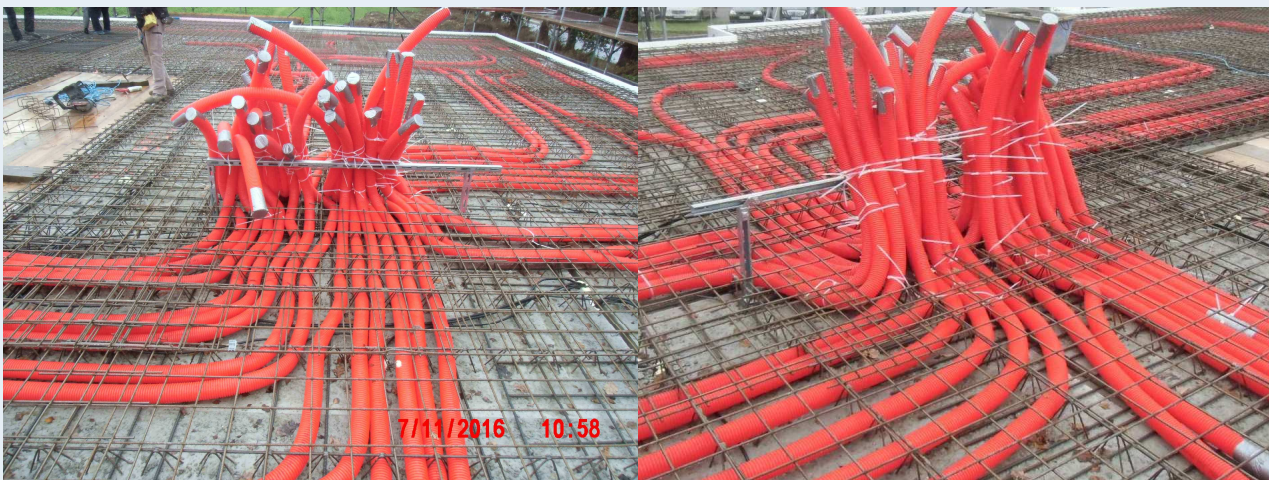
Rohrstränge werden in der Regel bei der Bemessung der Stb.-Decken nicht erfasst (z. Bsp. in Form von Aussparungen).

Durch die gebündelte Anordnung der Rohrstränge wird die Tragfähigkeit der Decke geschwächt, insbesondere wenn diese quer zur Haupttragrichtung verlaufen.

Abstimmung der technischen Gebäudeausstattung mit Statiker
(Verlauf der Lüftungsrohre, Sammelpunkt der Rohre ggf. durch Aussparung in Decke berücksichtigen)

Rohrstränge: empfohlener Abstand $\geq 3 \text{ dn}$
($3 \times 70 \text{ mm} = 210 \text{ mm}$)

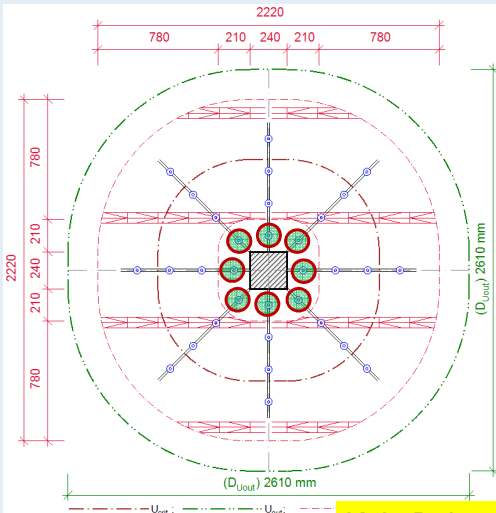
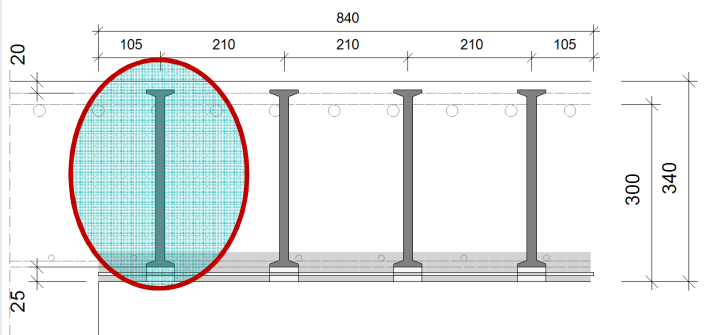
Der Einbau von Durchstanzleisten, insbesondere in Elementdecken, erfordert ein sehr hohes Maß an Präzision!!

Kein Bolzen der 1. Reihe darf die Mindest- und Höchstabstände gem. Zulassung zum Anschnitt der Stütze unter- bzw. überschreiten!!!

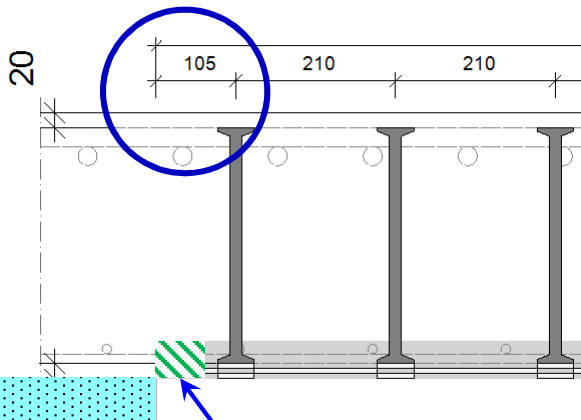
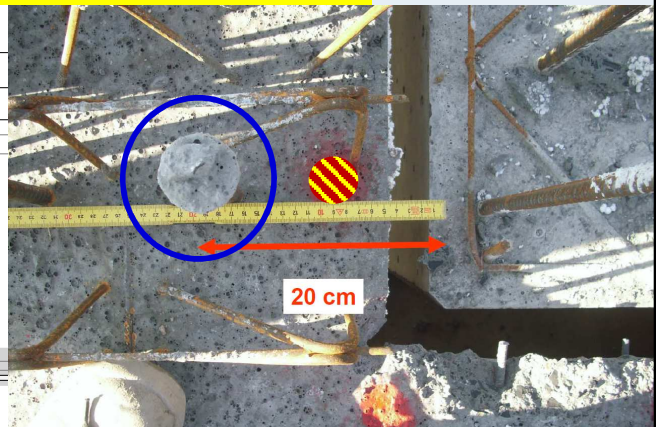
Bsp.: Abstand 1. Bolzen zum Stützenrand, i. d. R. min. $\geq 0,35$ dm; max. $\leq 0,38$ bis $0,50$ dm, je nach Zulassung [dm = statische Höhe]

Hier: **Mindestabstand** zum Stützenrand: $300 \text{ mm} \times 0,35 \geq 105 \text{ mm}$
Maximalabstand zum Stützenrand: $300 \text{ mm} \times 0,5 \leq 150 \text{ mm}$

Empfehlung: **Druckfuge** am Stützenanschnitt in Ortbeton $\geq 4 \text{ cm}$

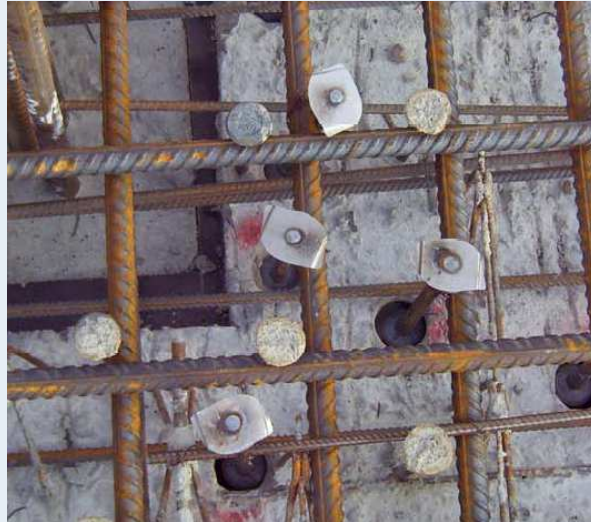
Zusätzliche Doppelkopfbolzen oberhalb der Elementplatten sind nicht zulässig!!

Zusätzliche Doppelkopfbolzen durch Kernbohrung einbringen.

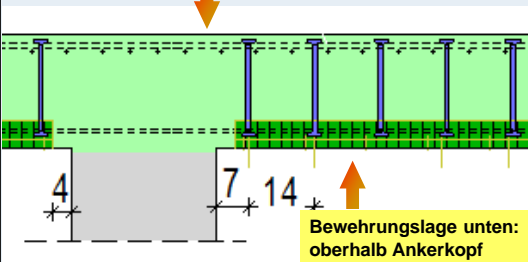
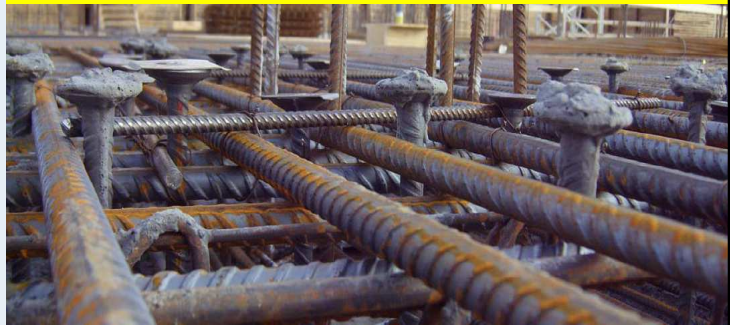
Bewehrungslage oben:
unterhalb Ankerkopf

Bewehrungslage unten:
oberhalb Ankerkopf

Die **unteren** Ankerköpfe der Doppelkopfbolzen müssen mindestens bis zur **Unterkante der untersten Bewehrungslage** innerhalb der Elementplatte, die **oberen** Ankerköpfe bis zur **Oberkante der obersten Bewehrungslage** reichen!!!

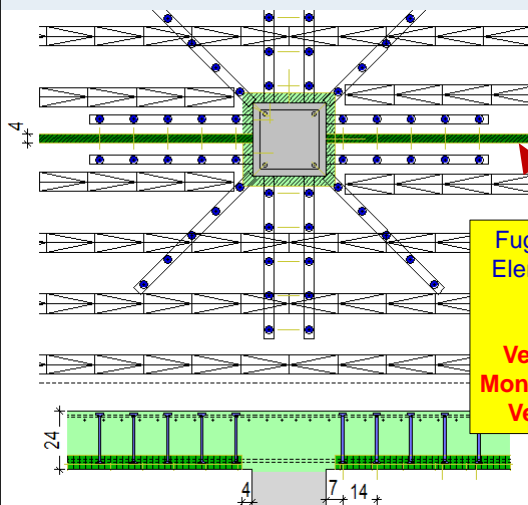
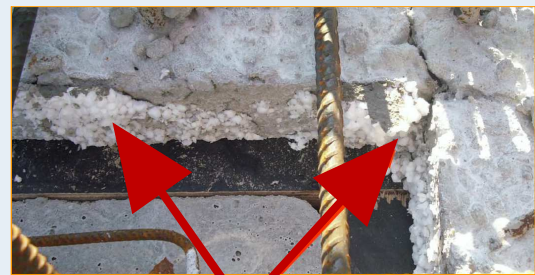
Fuge zwischen
Elementdecken
 ≥ 4 cm

zwischen den Elementdecken ist eine Fuge von min. 4 cm erforderlich. Dieser Bereich ist mit Beton zu verfüllen, um eine ausreichende Übertragung der Druckkräfte zu gewährleisten!!

**Verfüllen mit
Montageschaum
Verboten!!!!**

Aussparungen im Stützenbereich sind grundsätzlich von Styroporresten zu säubern, da andernfalls kein Druckkontakt entstehen kann!

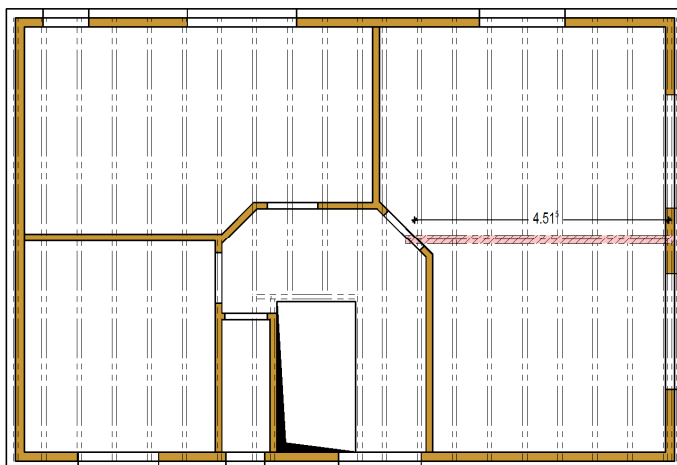
Grundriss Erdgeschoss

Abfangung Balkenlage im Wohnzimmer

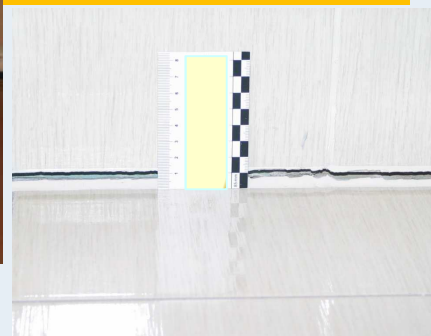
Im Obergeschoss sind infolge der Deckenverformungen deutliche Abrisse des Bodenbelags vom Wandbereich zu erkennen.

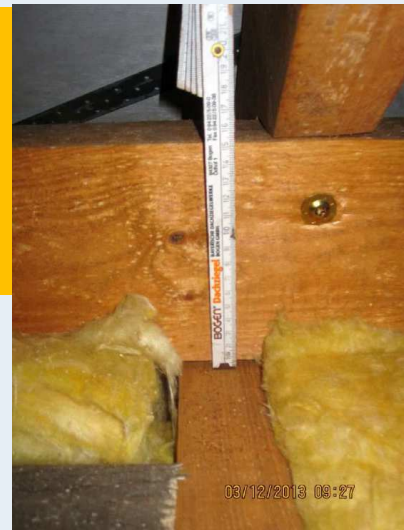
Pfetten der Ursprungsstatik:
b/h = 14 / 26 cm – als
Zweifeldträger

Vorhandener
Pfettenquerschnitt:
b/h = 10 / 15 cm
(Richtholz)

Es stellt sich ein Mischsystem aus Sparren- und Kehlbalkendach ein.

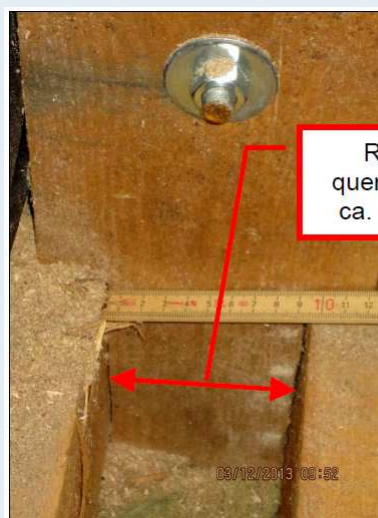
Die Dremmelhöhe beträgt abweichend vom Entwurf ca. 95 cm statt 40 cm. Die Wandstiele des Dremmels sind im Deckenbereich stark ausgeklinkt: (Balloon-Framing Konstruktion: Wandstiele werden aus dem Erdgeschoss ins Dachgeschoss hochgeführt)

In den bewohnten Objekten konnten im Bereich der 95 cm hohen Dremmel teilweise Lotabweichungen von ca. 2-3 cm festgestellt werden.

Rest-
querschnitt
ca. 10 cm

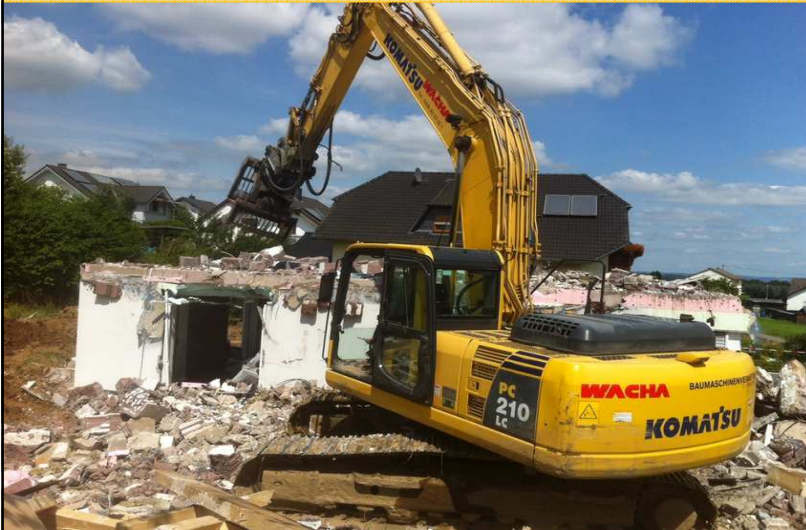
**Gefahr in Verzug für die Bewohner??
Sanieren möglich oder Abriss???**

Nach kurzfristig eingebrachten Notabstützungen der Dachkonstruktion und Balkenlage durch den verantwortlichen Bauträger, weiteren Begutachtungen sowie Verhandlungen mit Bauherrn und dem Bauträger wurden aufwendige Sanierungskonzepte durch ein Ingenieurbüro mit dem Schwerpunkt Holzbau erarbeitet.

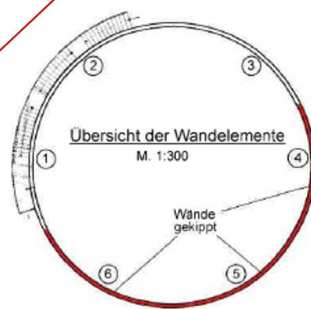
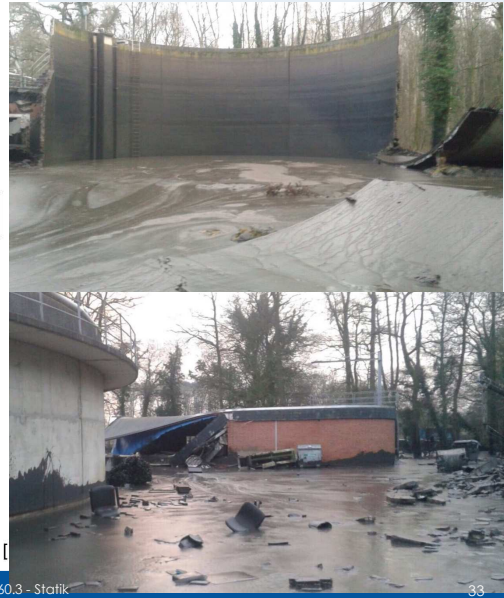
Behälterhavarie 29.12.2015

Klärschlammbehälter fliegt mit lautem Knall am 29.12.2015 um 7.00 morgens auseinander

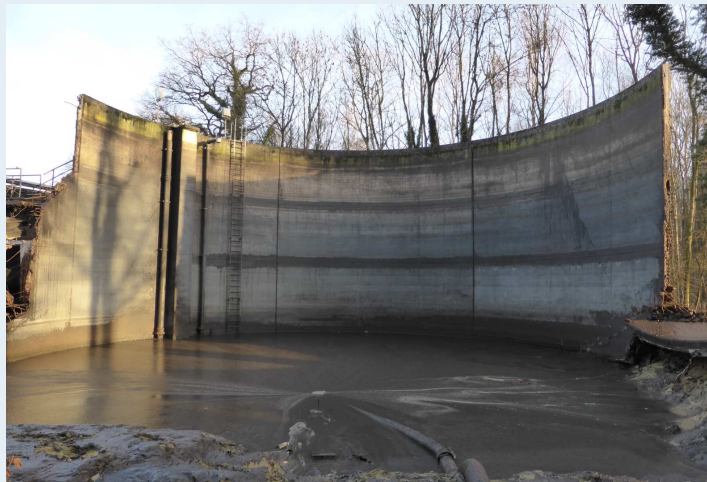
Hier: Stahlbetonwandelement wurde durch das schlagartige Versagen aus der Bewehrung herausgerissen.

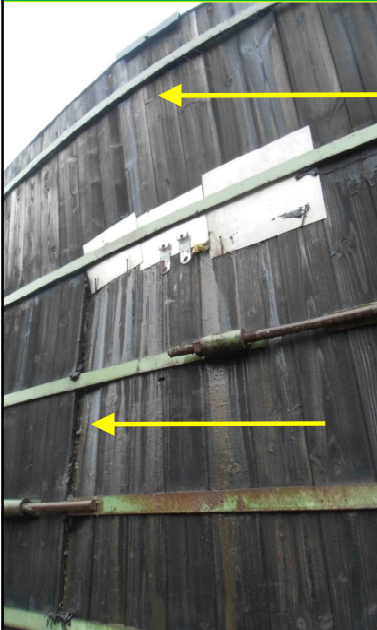
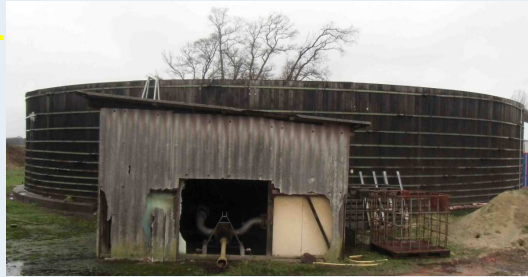
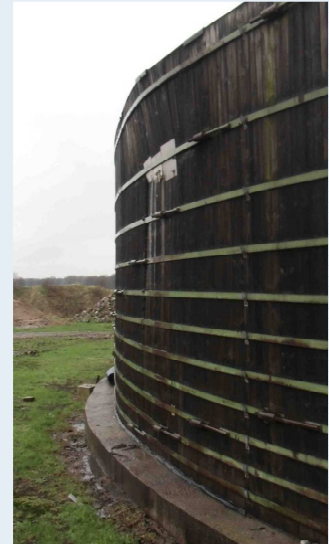
Güllehochbehälter im
Landkreis Cloppenburg,
Februar 2016 –
ca. 5 Wochen nach Cappeln.

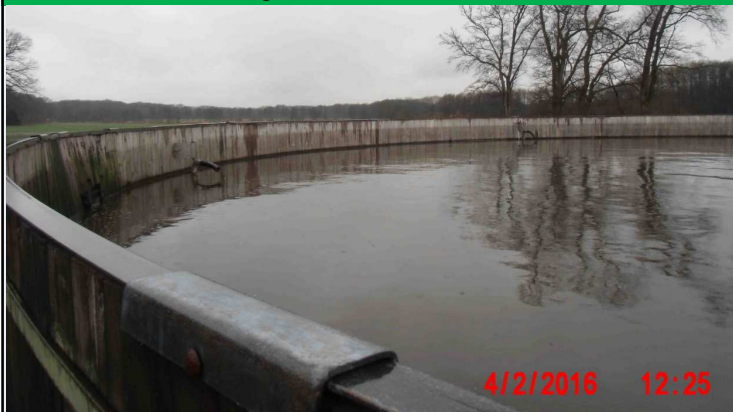
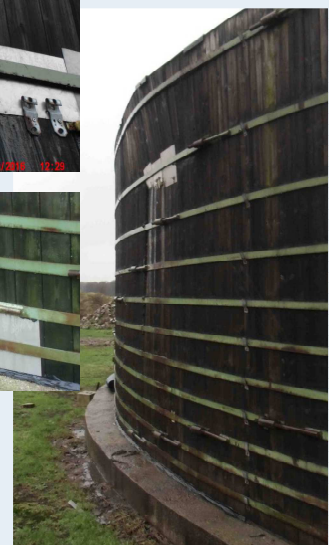
Standsicherheitsmängel im Bestand: Güllebehälter Febr. 2016

**Sieht so verantwortlicher Umgang
seitens des Eigentümers / Betreibers
mit baulichen Anlagen aus?**

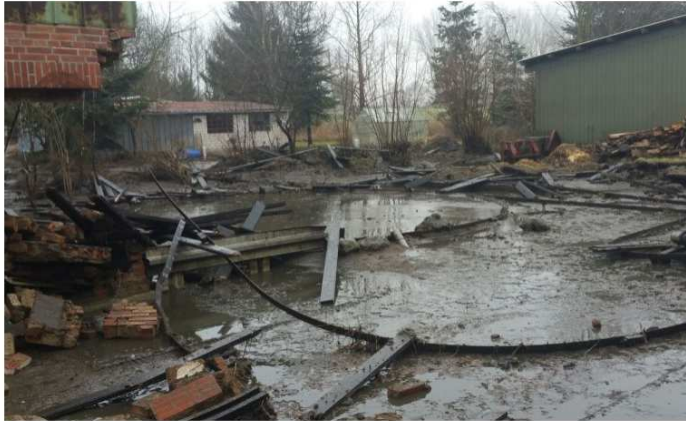
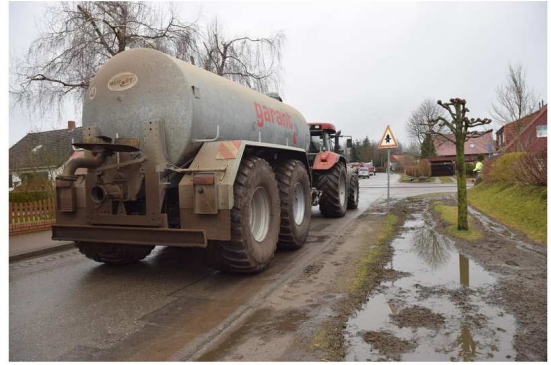
Gülle-Tank explodiert – 120.000 Liter ausgelaufen

Geplatzter Güllebehälter in Strenglin (Schleswig-Holstein)

Da sich der Ort des Geschehens auf einem der höchsten Punkte im Ort befindet, verteilt sich die Gülle weiträumig an vielen Stellen.

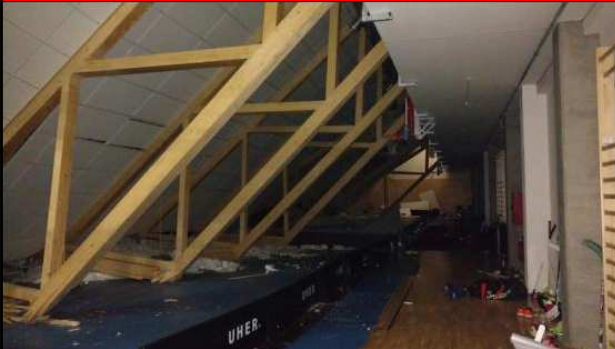
Während Turniers:
Turnhallendach stürzt unter
Schneelast in Tschechien
am 15.01.2017 ein.

Die Halle war erst am 02.01.2017 in
Betrieb genommen worden.

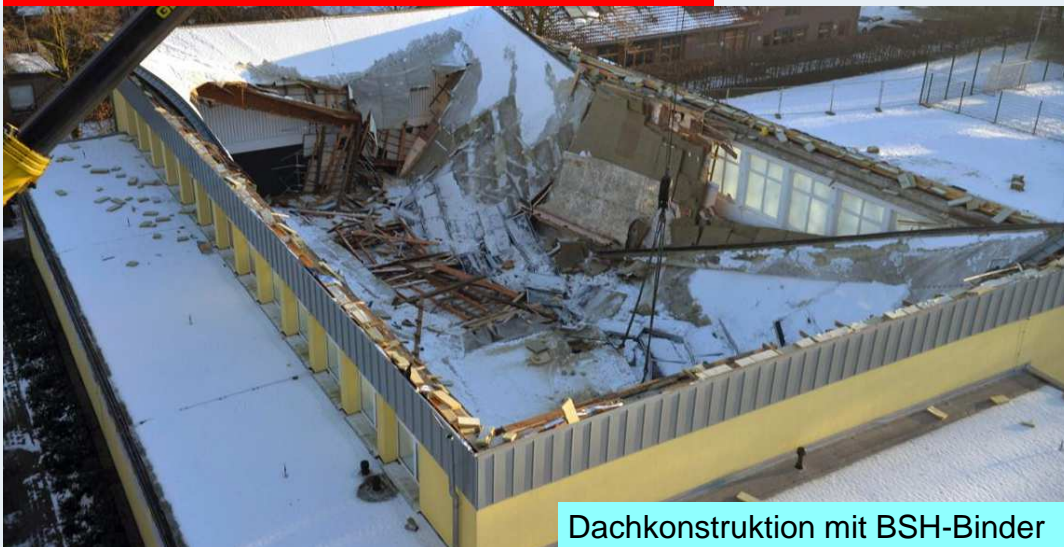
Turnhallendach in Lingen: Einsturz 16.01.2017

Dachkonstruktion mit BSH-Binder

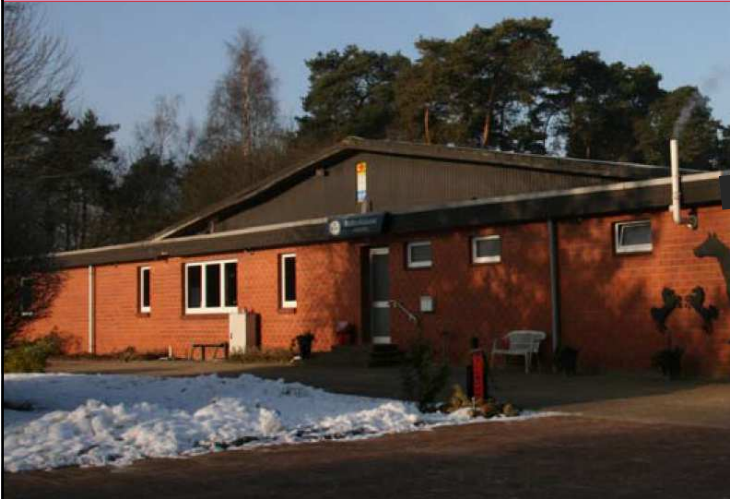
Bauzustandsuntersuchung am Beispiel einer Reithalle im Ldkr. Cloppenburg im Febr. 2017

Aufgrund einer anstehendend
Dachsanierung (Erneuerung der Dachfläche)
wird auf Anraten des Bauamtes eine
Untersuchung
**der tragenden Bauteile der
Dachkonstruktion**
durch ein qualifiziertes Ingenieurbüro
durchgeführt.

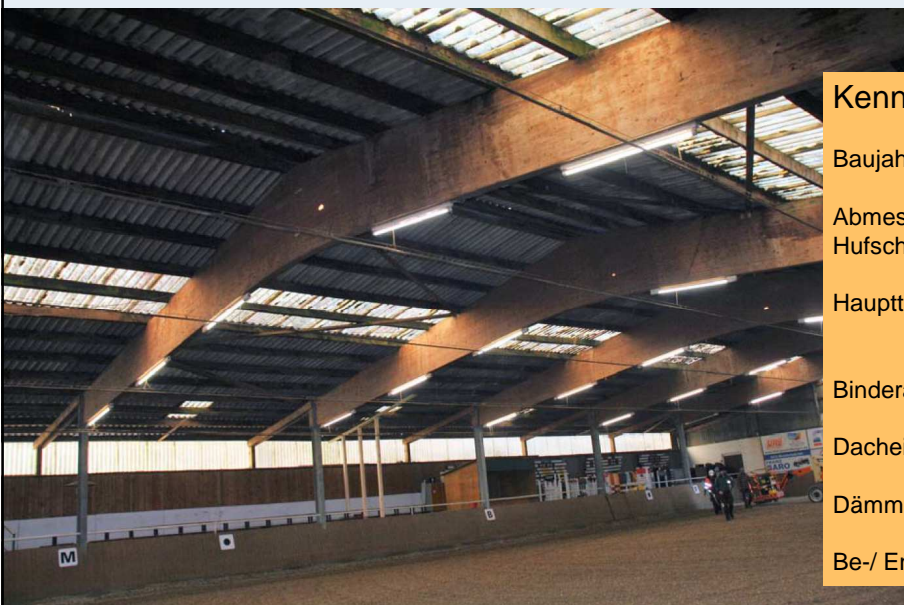
Bauwerksüberprüfung einer Reithalle im Ldkr. Cloppenburg nach VDI 6200

Baujahr:	1980
Abmessungen Hufschlagfläche:	40,6 x 20,8 m
Haupttragwerk:	5 BSH-Binder, b/h = 14,5/80 ...128,5 cm
Binderabstand:	6,65 m
Dacheindeckung:	Faserzementplatten
Dämmung:	nicht vorhanden
Be-/ Entlüftung:	über Dach nicht vorh.

Die Befeuchtung der Sandfläche verursacht eine entsprechende Luftfeuchtigkeit, die aufgrund der fehlenden Dämmung und Belüftung an der Dachhaut bei ungünstiger Witterung kondensiert.

Die dauerhafte Feuchtigkeits- einwirkung hat zu erheblichen Schäden an der Konstruktion geführt

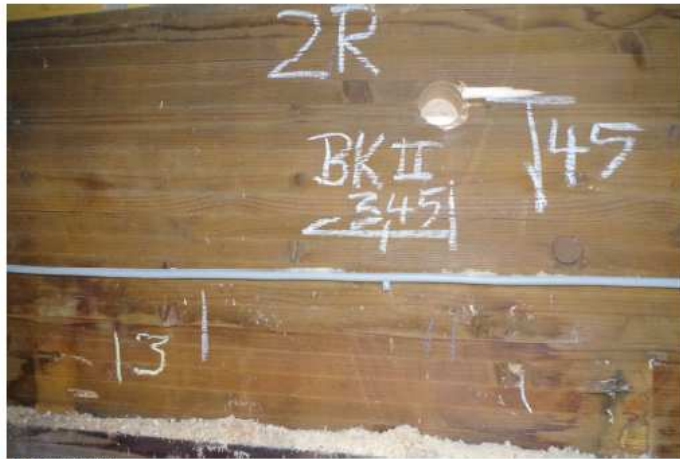
Bild 1: vor Ort

Entnahme von Bohrkernen aus den BSH-Bindern zur Überprüfung der Leimqualität / -festigkeit

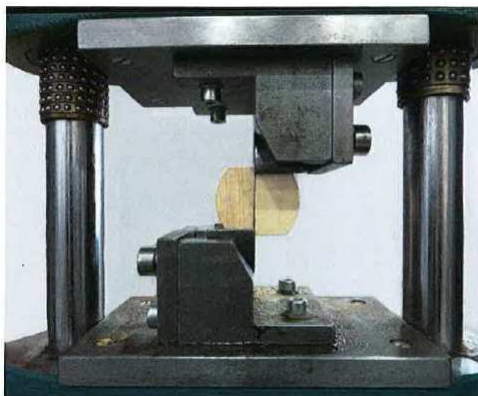
Bild 3: im Labor

Holzleime weisen generell ein **sprödes Tragverhalten** auf, d. h. dass ein Versagen des Bauteils bei Lastzunahme infolge Schnee schlagartig und ohne Vorankündigung geschehen kann!

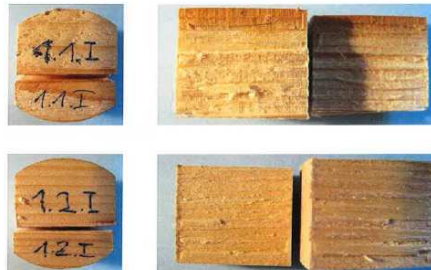
Bild 4: wie vor

UF Leim wird heute nicht mehr für tragfähige Bauteile verwendet, da seine Leistungsfähigkeit bezüglich Klima- und Feuchtbeanspruchung eingeschränkt ist.

- Die Hallensanierung soll um die Erneuerung der BSH-Binder erweitert werden. Hierzu werden derzeit Förder- und Zuschussmöglichkeiten erarbeitet bzw. sondiert.
- Zur Zeit wird seitens des Bauamtes unter Einbeziehung des Gutachters geprüft, in welchem Rahmen noch eine derzeitige Nutzung der Halle bis Oktober zulässig ist bzw. eine sofortige Nutzungsuntersagung erforderlich ist.
